# KARTLÄGGNING AV MOBILTÄCKNING & KUNDUPPLEVELSE

PÅ UPPDRAG AV REGION GÄVLEBORG INOM PROJEKT  
DIGITAL UPPKOPPLING LÄNGS VÄG OC JÄRNVÄG I  
GÄVLEBORG

Region  
Gävleborg

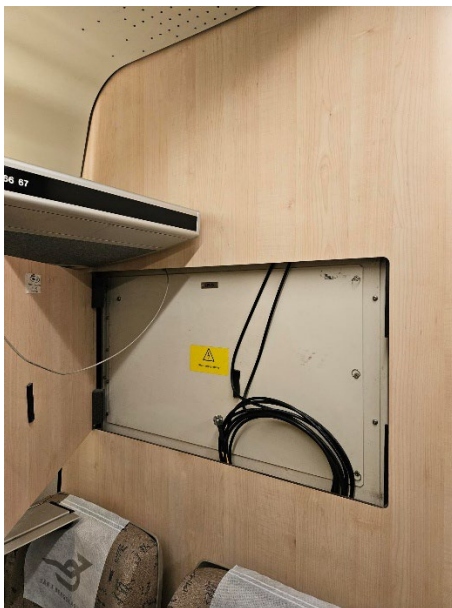
Figur 4 Antennkablage tåg mot takantenn

Ombord på tåget monterades skannern och en bärbar dator nära den av tågoperatören tillhandahållna takantennanslutningen. Skannerns antennkabel anslöts via en 1:4-fördelare (splitter), vilken delade upp den inkommande signalen från takantennen till fyra separata mätportar i skannern, se figur 5 och 6.

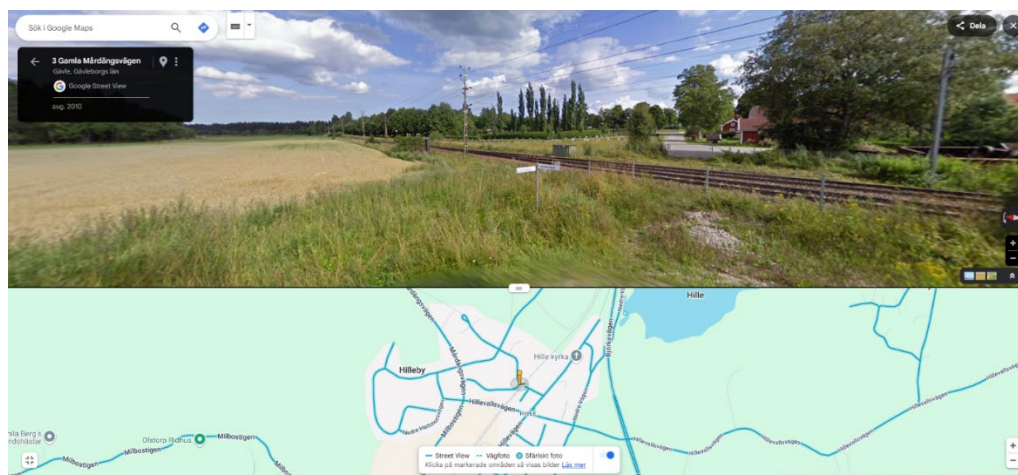
Figur 5 Google streetview, spårväxelområde

Inom spårområdet finns en växel, där man anländer på enkelspår för att övergå till dubbelspår. Vi antar att detta tillsammans med andra faktorer i området leder till en hastighetsnedsättning, dvs bromsverkan där energin från motorbromsen ombord på tåget leds i väg och tas omhand.
